「こんなに凄かった名古屋城の石垣」

そこで、2022年度より名古屋城石垣の悉皆調査を始め、現在も調査継続中ではあるが、技術的特徴や時代性がある程度明らかになってきた。また、調査を進める中で、20名の大家の技術的特徴も明らかとなり、これまで知られていない名古屋城石垣の特徴についてみていく。

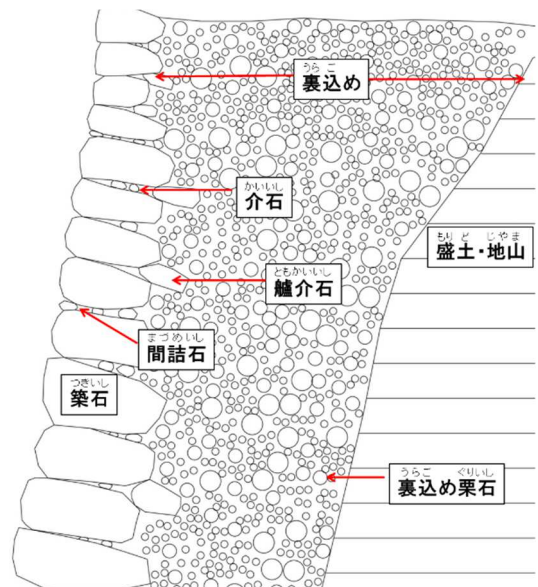
図1 石垣構造図

城郭石垣は、表面に見える築石^{ツキイシ}と背面にある地山・盛土、さらに両者の間にある裏込め^{ウラゴ}によって成り立っている。そして、石垣は平部と隅の隅角部によって構成され、時代の移り変わりとともに、平部、隅角部で石材加工、石積み技術に変遷がみられる。ここでは、全国的な技術変遷を下記の項目に着目してみていく。

1.城郭石垣の技術(図1、図2)

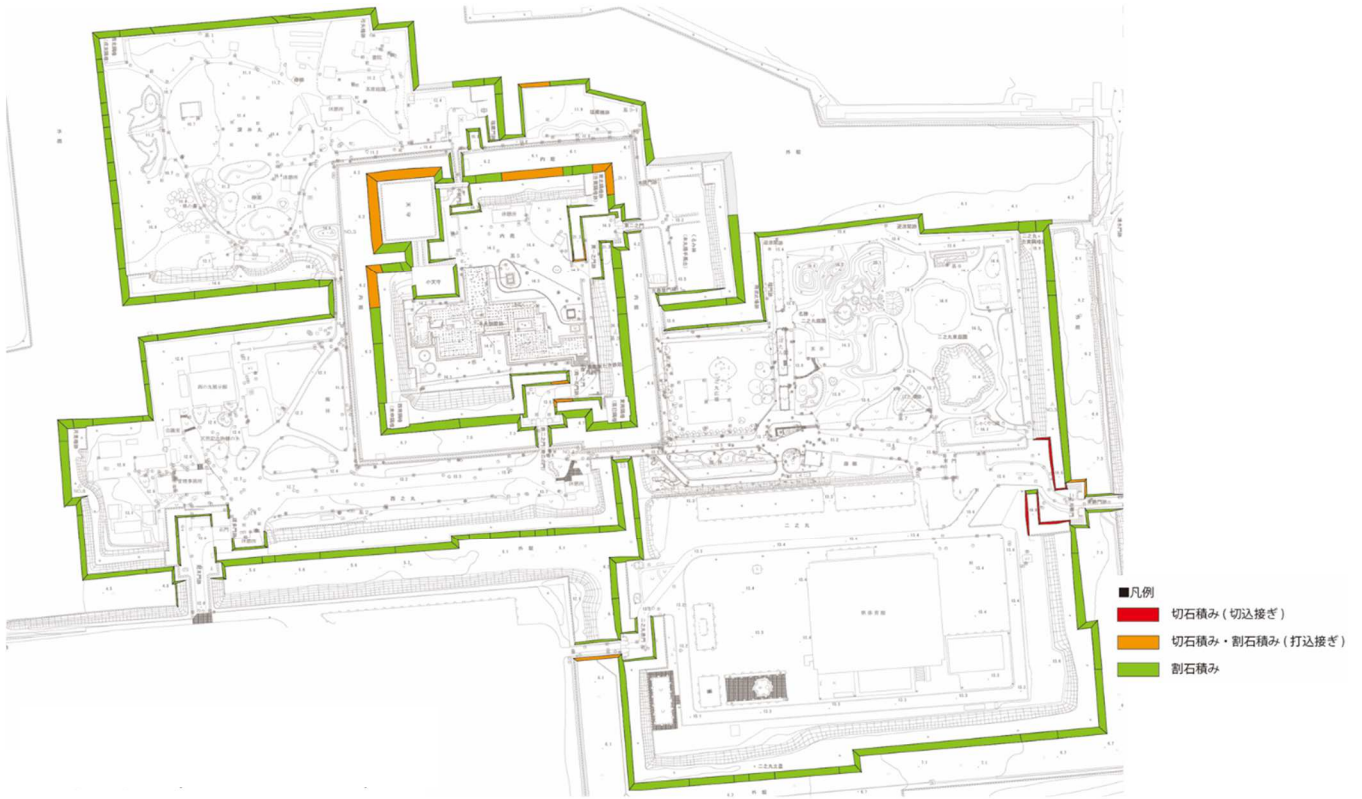
図4 名古屋城石積み技術(加工程度による) ※今後の調査次第で修正の可能性有

- ①加工程度による：野面積み・割石積み・切石積み
- ②横目地：乱積み・布崩し積み・布積み・谷落と積み

名古屋城は全体の7割程度が築城時の石垣が残っている。調査は、名古屋城石垣全体の特徴を明らかにするためのもので、結果は図2～7となる。
